# 工事に関するよくあるお問い合わせ

2025年1月31日公表

# デンドロジスト（樹木学者）濱野周泰博士に現場を見ていただきました

2025年9月8日更新

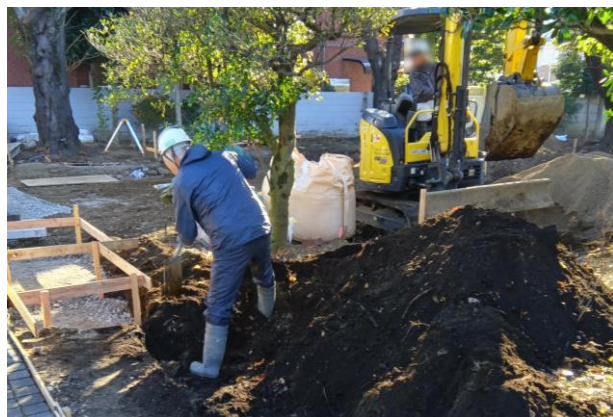
人力で探り堀りを実施している様子

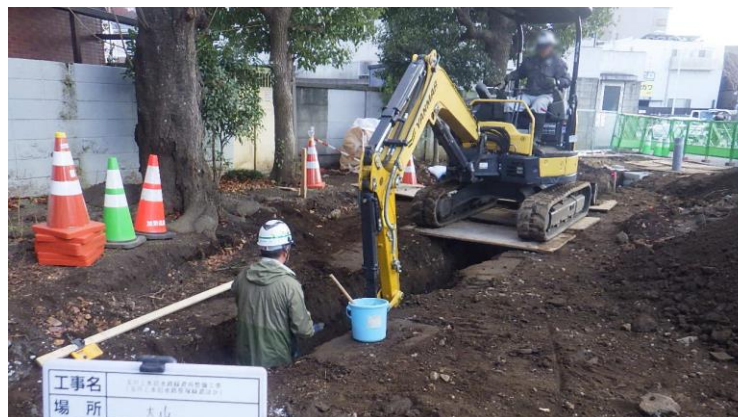
掘削の様子

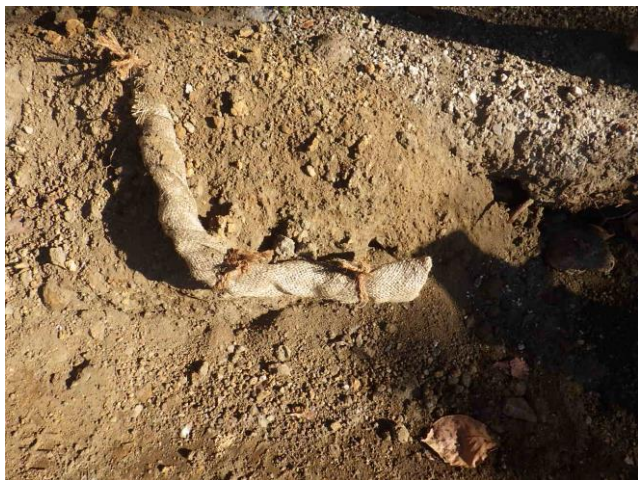
掘削により露出してしまった根は、状況に応じて根巻きシートで保護し、定期的に水撒きを実施しています。  
また、断面が露出した場合は、癒合材を塗布しており、樹木に配慮しながら工事を進めています。

根巻きシートでの保護

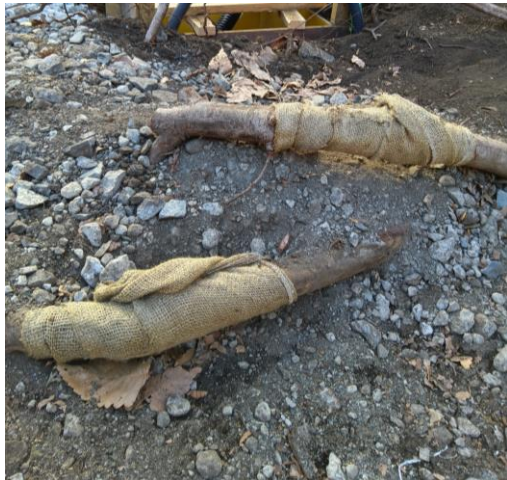
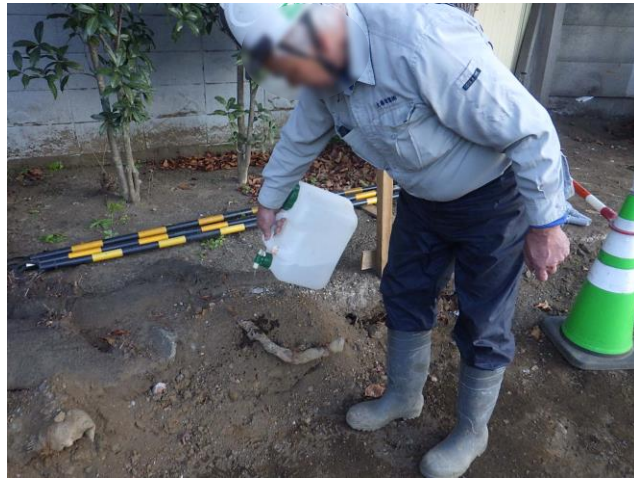
根への水撒き

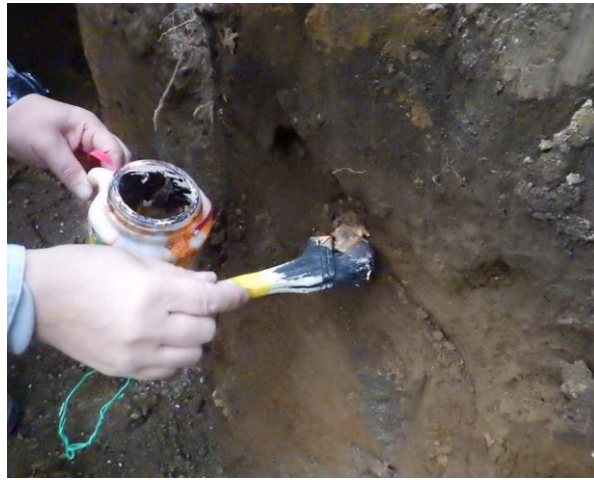
癒合材塗布

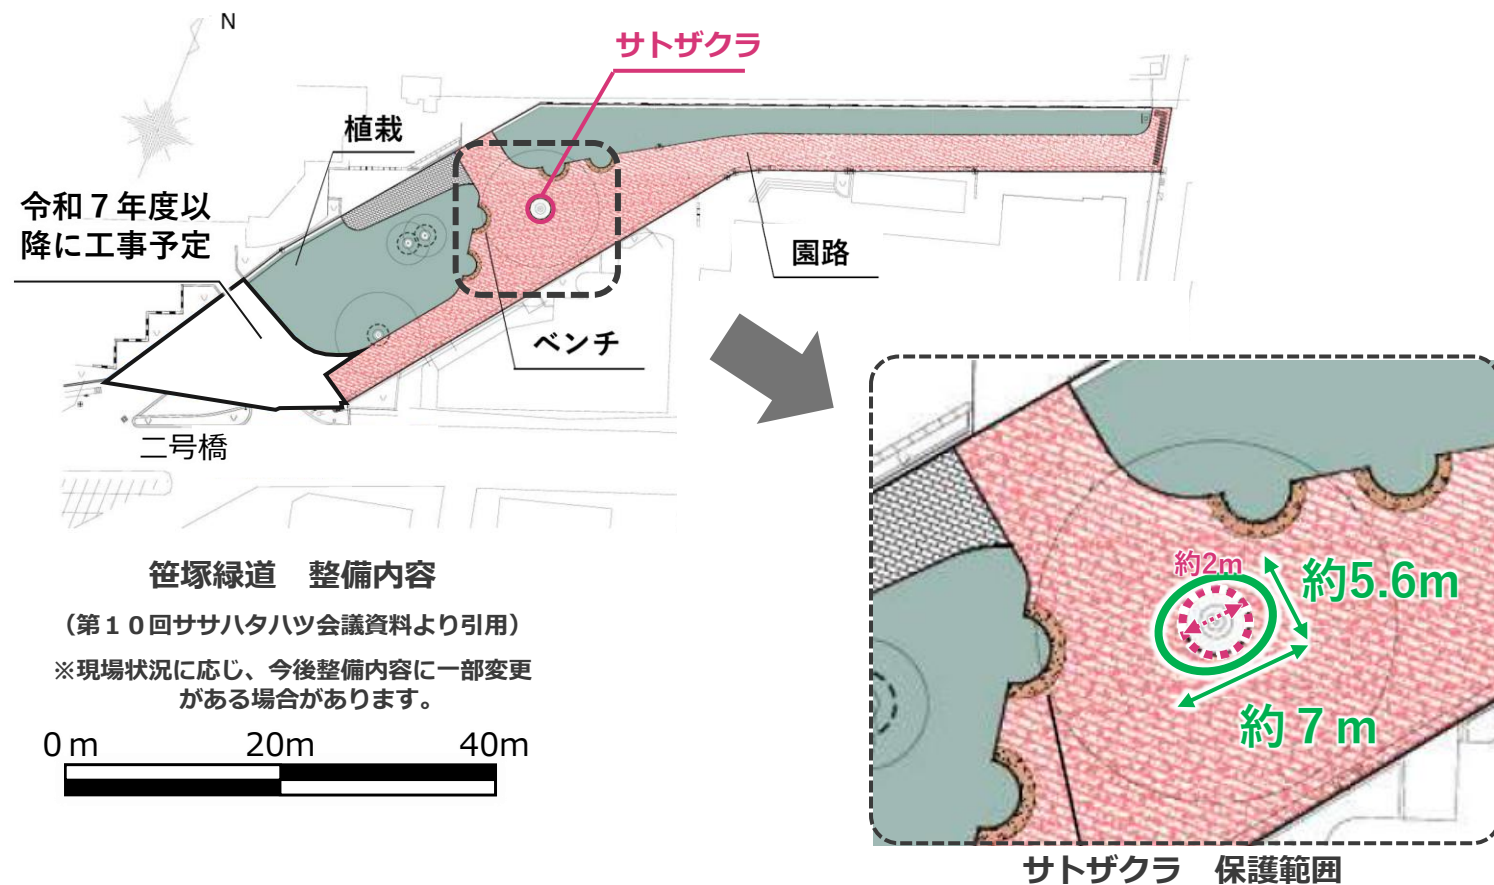
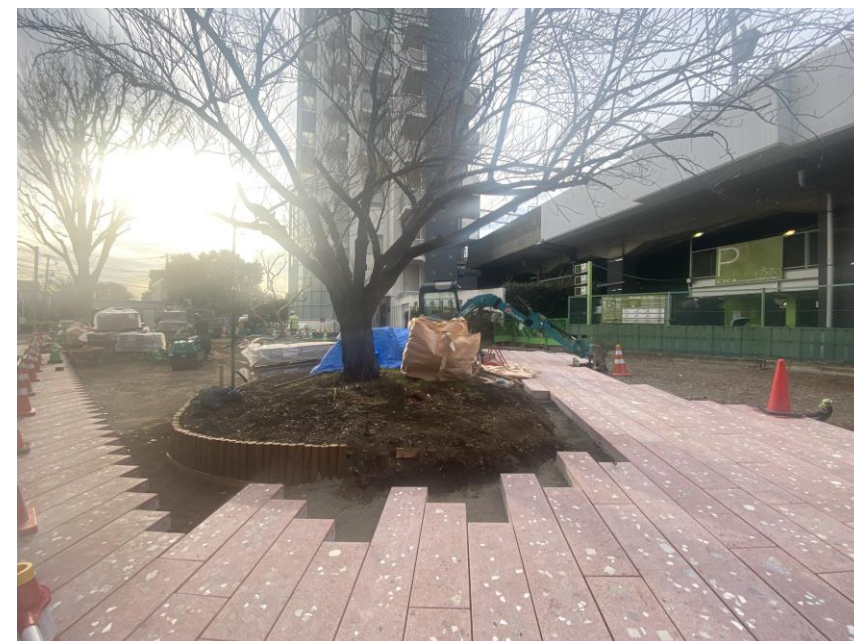
笹塚緑道 該当箇所（サトザクラ周辺）

当初、サトザクラの周り直径約2mの範囲に根があると想定して保護する計画でしたが、作業を進めたところ、当初の計画よりも根が広がっていることが分かりました。

そのため、専門家に意見を伺い、保護範囲をサトザクラの周り長径約7m・短径約5.6mに広げるとともに、併せて園路整備を行う範囲を見直すなど、樹木に配慮しながら丁寧に対応しています。

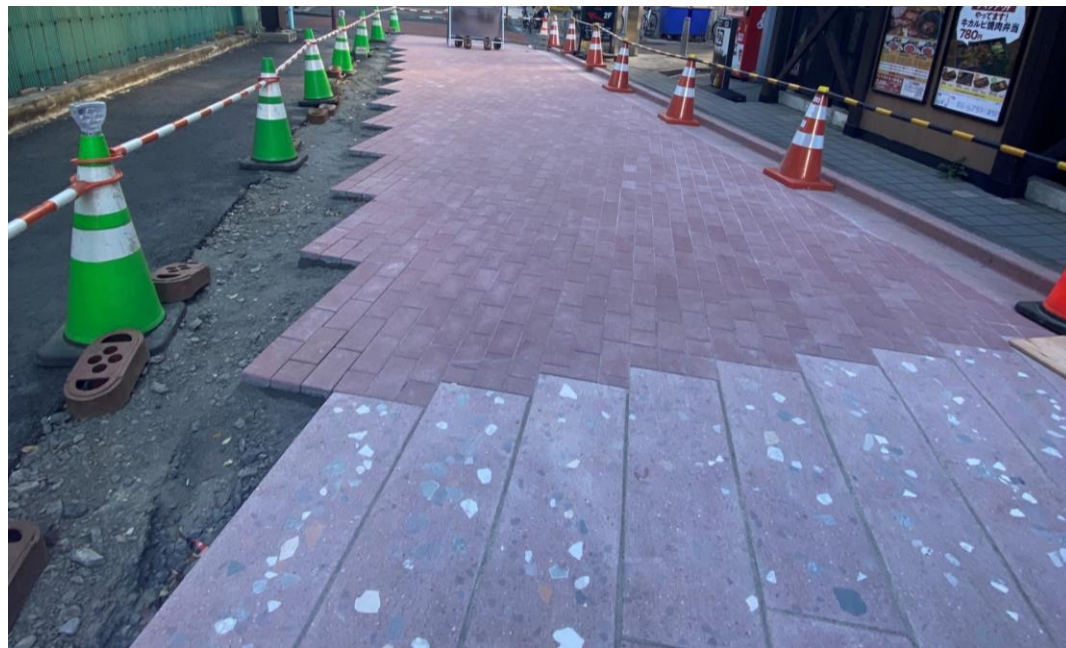
笹塚緑道 インターロッキングブロック舗装敷設箇所

- ・ 笹塚駅側の舗装がテラゾ舗装ではなく、インターロッキングブロック舗装になっている理由を教えてください。  
掘削を進めたところ、水道局管理のカルバートが想定よりも浅い位置に埋設されていたことが判明し、テラゾ舗装を敷くことができないことから、インターロッキングブロック舗装に変更しました。

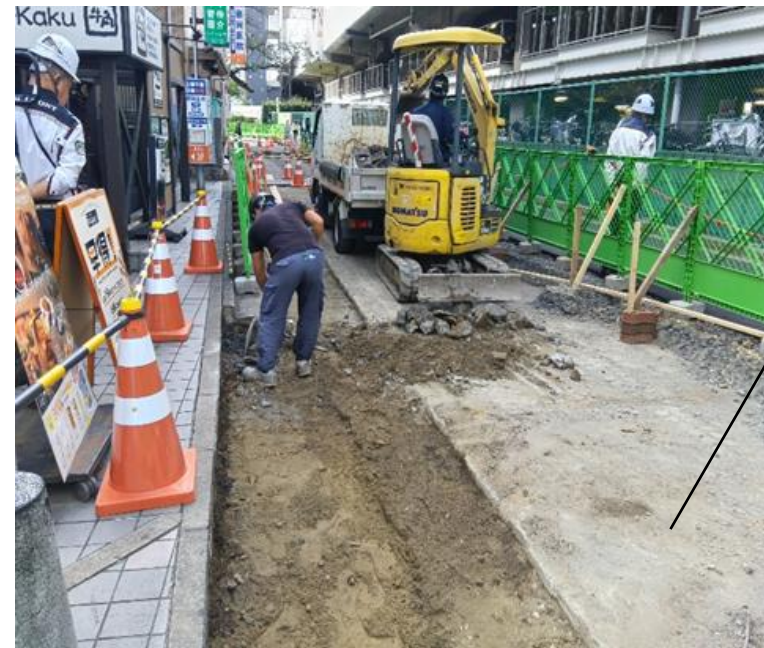
笹塚緑道 掘削状況

カルバート

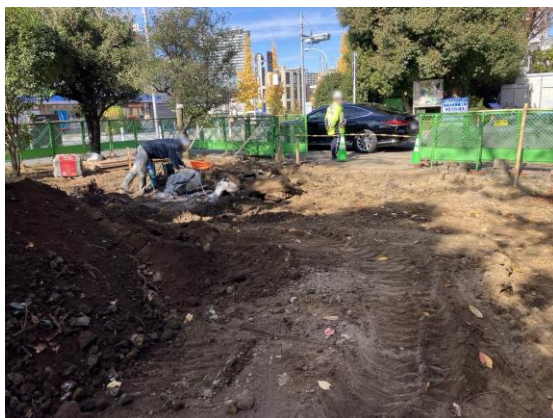
大山緑道の工事について、樹木に配慮しながら作業を進めています。作業を進めたところ、樹木の生育に影響があるような支持根は、地表近くや雨水浸透ますの設置箇所には伸びておりませんでした。

大山緑道 テラゾ舗装設置箇所の現場状況  
(令和6年12月撮影)

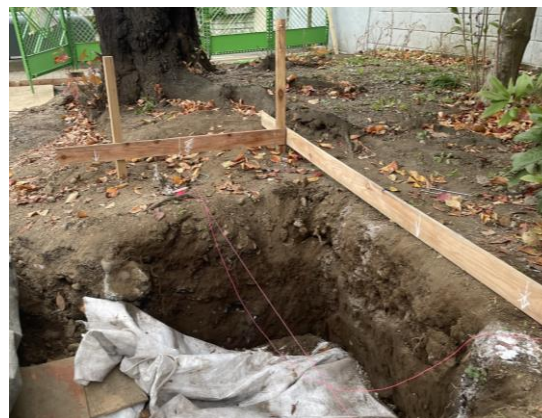
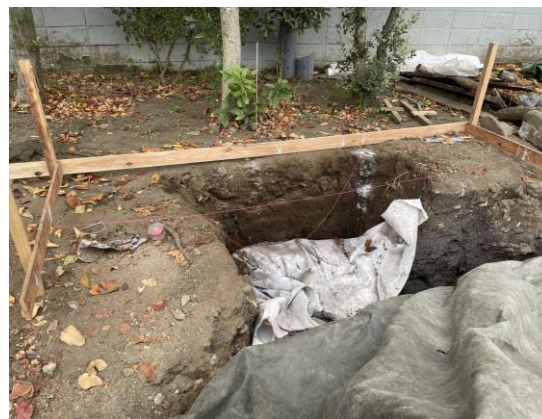
大山緑道 浸透ます設置箇所の現場状況  
(令和6年12月撮影)

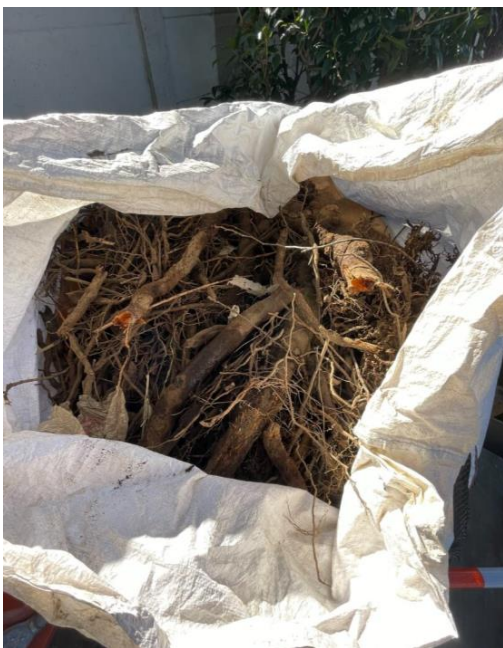
大山緑道工事現場 該当写真

以下の写真は、ほとんどが植替え予定の既存の低木の根であり、一部、高木の根も混在しておりましたが、掘削により機械で根を切断したものではなく、腐朽していたために施工中にとれてしまったものです。

濱野先生に現物を確認いただいたところ、すでに腐朽していた根であり、掘削により機械で根を切断したものではないとのご意見を頂きました。

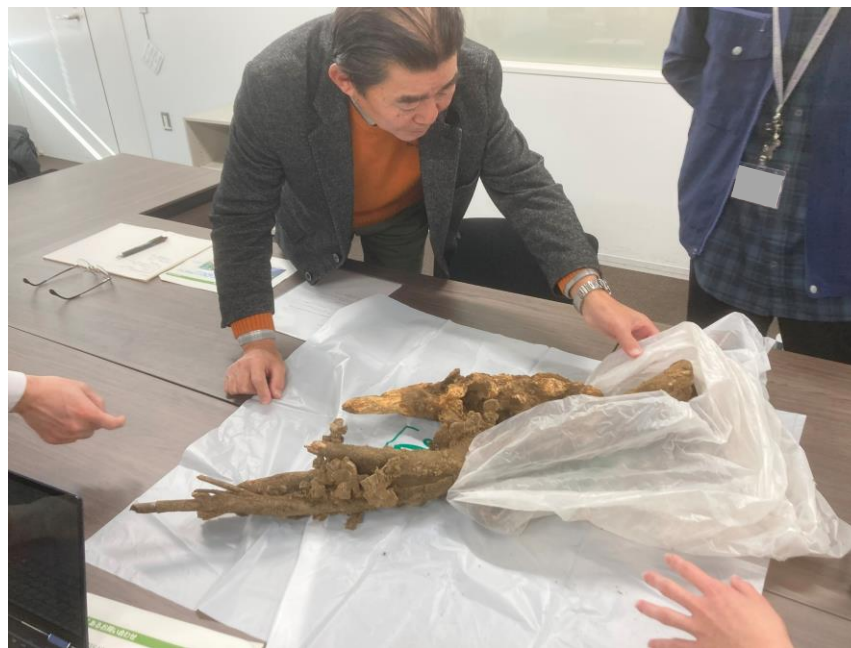
濱野先生 確認の様子

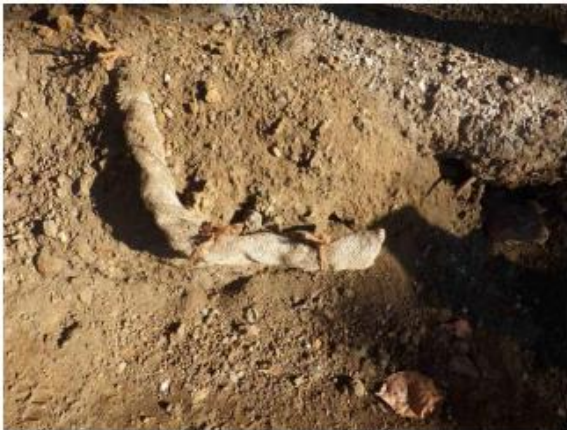
上記の施工方法で問題ありません。基本的に根は下に向かって伸びていくため、表面に根が張っていないかを確認することが大切です。上記のとおり、人力で根や埋設物の確認をする手順が重要であると考えます。樹木の根に配慮して、かなり丁寧に対応していると思います。

根巻きシートでの保護

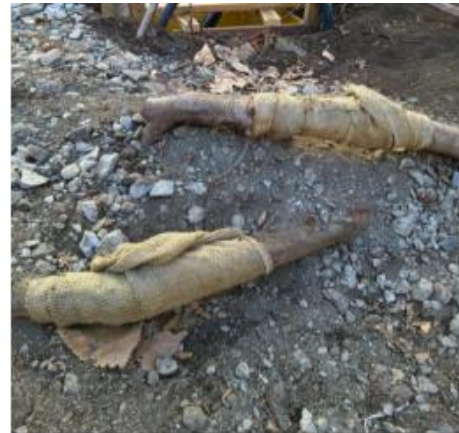
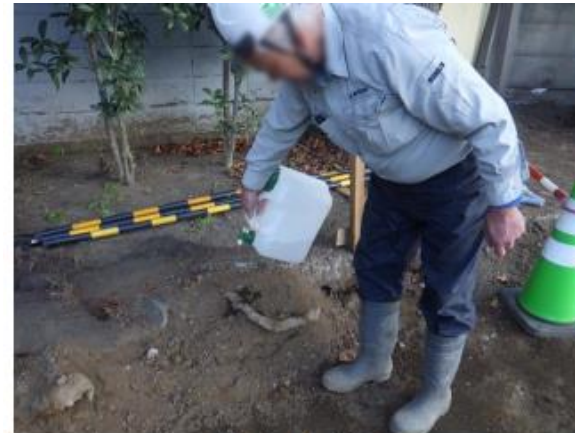
根への水撒き

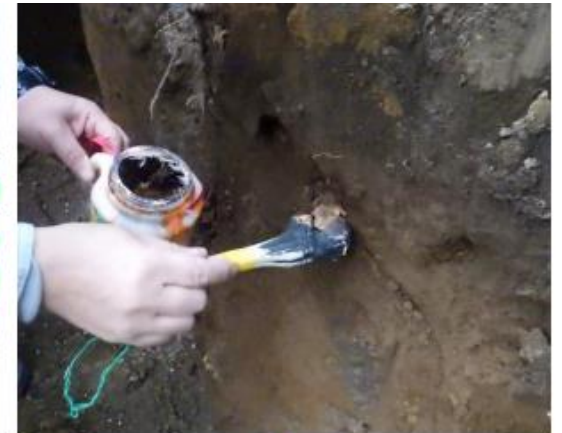
癒合材塗布

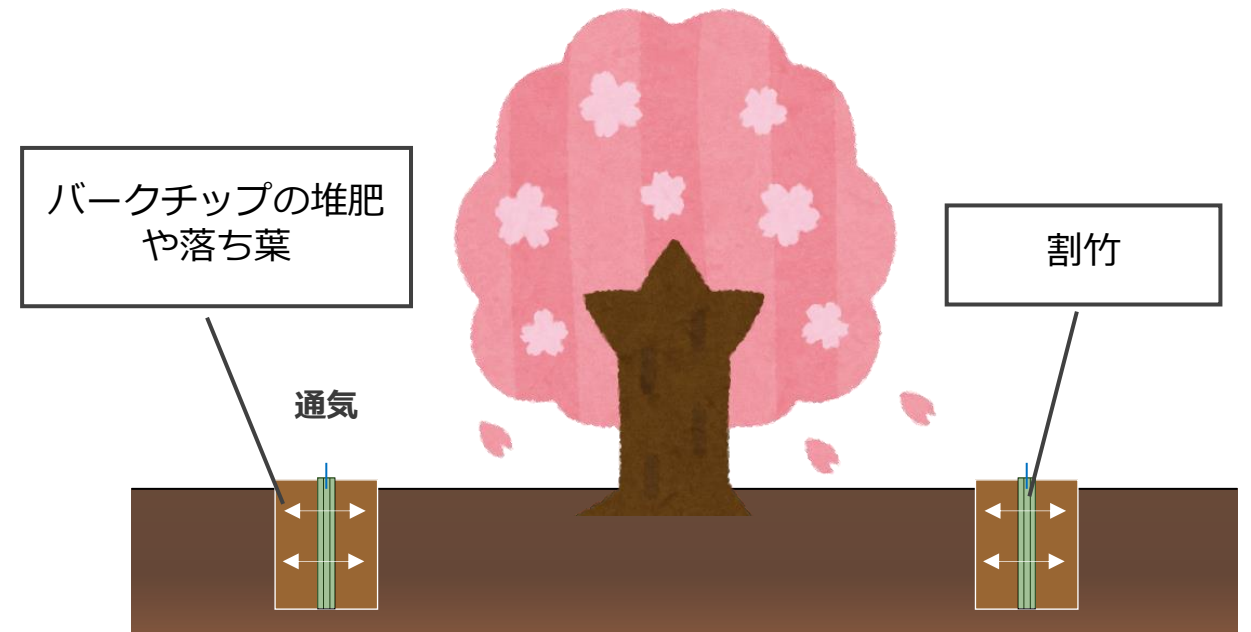
割竹挿入縦穴式土壌改良法

工事を行うと土壌に酸素が入りますが、時間が経つと土壌が固まってしまうため、「割竹挿入縦穴式土壌改良法」を実施すると良いと考えます。

割竹と掘った穴の隙間に入れる肥料については、バークチップの堆肥（有機質材）や落ち葉が効果的です。

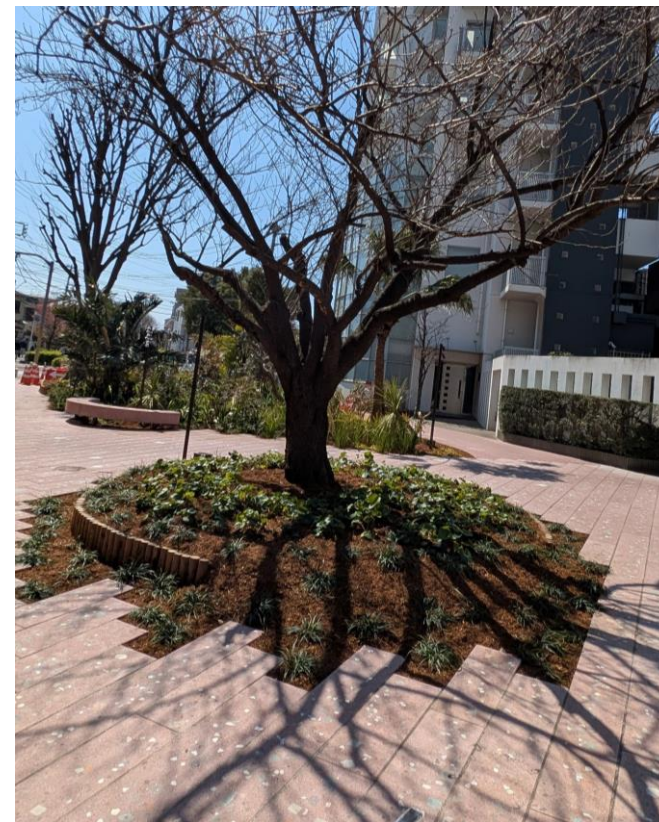
笹塚緑道 （サトザクラ周辺）

- 仮に現状の地盤より高くなるような盛土を行った場合は、地表面近くの根が呼吸できなくなるなど、既存樹木に悪影響があるので、現状の地盤高さを保つようしてください。
- 笹塚緑道は、サトザクラ周辺の地盤が園路よりも高い位置で整備されていますが、整備前の地盤高さを変えずに新しい客土に入れ替えただけであることから、問題ありません。
- 低木・地被類を植栽する際は、もともと地表面に出ていた根に土を被せ過ぎないように注意してください。

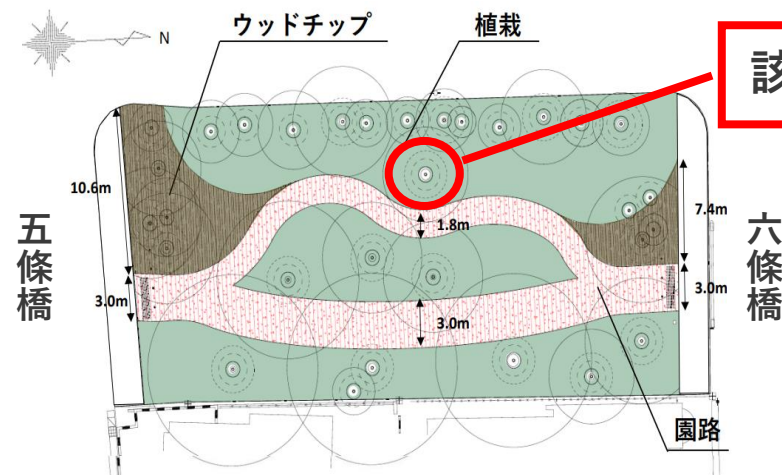
該当樹木

大山緑道（五條橋～六條橋）中央付近のケヤキの根が、想定よりも広がっていました。根が支障となるため、濱野博士に現場を確認していただきました。

根が地表で広がっているのは、土壌（土中）や基層が硬い影響で、根が下方方向に生長せず、横方向に伸びてしまったと考えられます。

この状態であれば、黄色の線（右図）のところで処理を行い、切断面を癒合材で保護し、園路の位置をずらすことで、ケヤキの生育に支障はないと考えられます。

区：専門家のご助言を踏まえ、街路樹診断等  
マニュアル（東京都建設局）に基づき処理します。

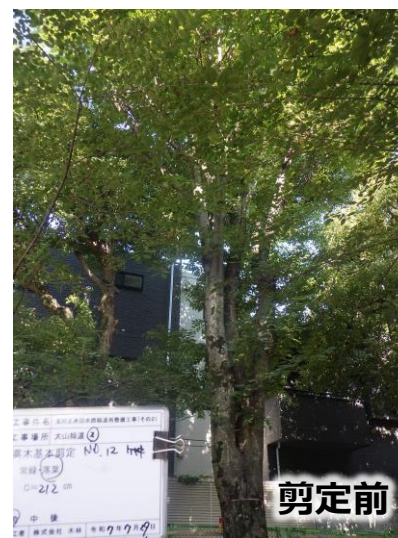
剪定前

大山緑道（四條橋～五條橋）で7月下旬から8月中旬に実施した剪定作業について、ご意見をいただきました。今回実施した剪定の主な目的は、次の3点です。

- ① 台風などの強風時に枝折れの可能性がある枝の除去
- ② 高木が繁茂しすぎて地表面まであまり光が届いていない状況であること
- ③ 枝木が四方に伸びていたため、樹形の矯正を行うこと

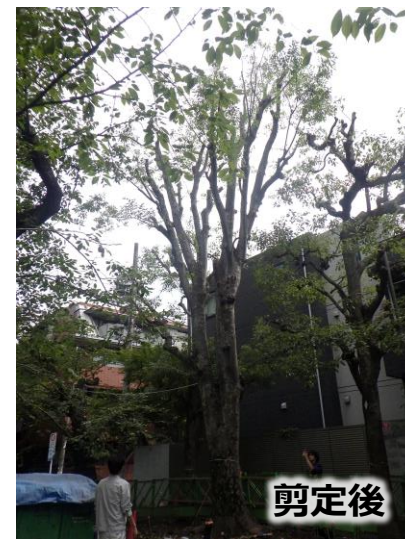
剪定後

「夏季剪定として丁寧に作業しており、全体的に問題ない。切断面の処理（癒合剤塗布）についても、適切であり、樹形の矯正もきれいに整えられている。」とのご意見をいただきました。

例：⑫ケヤキ 8/1及び12日剪定

また、「新枝が枯れないために、9月中は晴れの日が5日以上続く場合は、水撒きを実施した方がよい。」とのご意見もいただきました。
