## 第3章 学校施設等の実態・課題

## 2 学校施設等の老朽化状況等の実態・課題

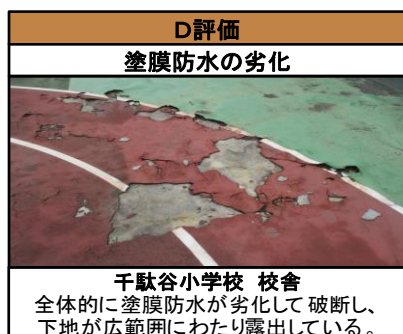
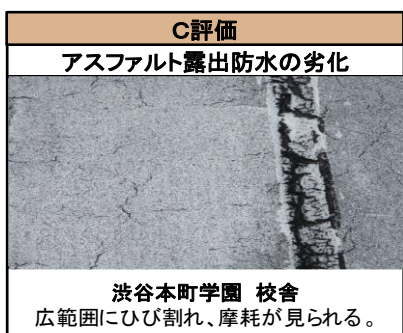
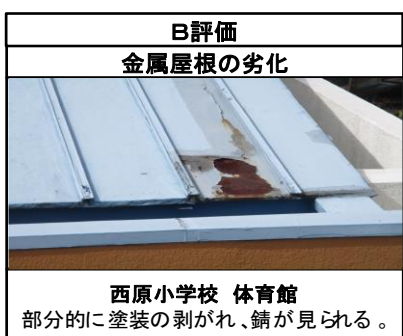
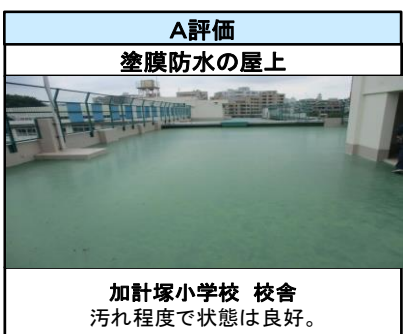
### 屋上防水の劣化事例

令和2年度に行った調査では、屋上・外壁については、過去の改修により良好な状態を保つ棟が多い一方、D評価の棟はいずれも劣化が特に著しく、早期に対応する必要があることが分かりました。一方で、設備については、経年により劣化が進行する学校が多く、結果、すべての建物にC評価またはD評価がない学校は全体の2割を下回っています。特に、旧耐震基準で建てられた建物は、原宿外苑中学校の体育館と富谷小学校の各棟以外いずれかの部位がC評価以下となっているため、改修が必要な状況です。外部の劣化が顕在化し始めている建物もあり、これらの建物への対応が必要になっています。

【図表 3-13 屋上・外壁の代表的な劣化事象】

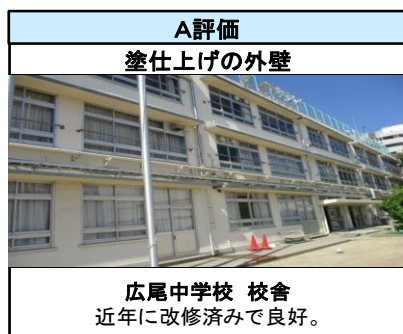
### 外壁の劣化事例

建物の部位別にみると、屋根・屋上は3割強が劣化しており、早期に対応が必要な状況となっているD評価の棟が6棟あります。外壁は8割以上が良好ですが、そのうちB評価を受けた約4割の棟に関しては部分的にひびや浮きがあるため、今後は経過観察を行いながら、計画的に維持保全を行っていくことが必要です。また、D評価の棟2棟とC評価を受けた7棟は早期に改修が必要になります。内部は全体的に良好です。電気は全体的な経年劣化が進んでおり、大規模改修時には配線や盤類、機器の更新が必要です。機械は給排水管取替工事を実施している関係で良好ですが、未改修の建物で経年劣化が進行している状況です。

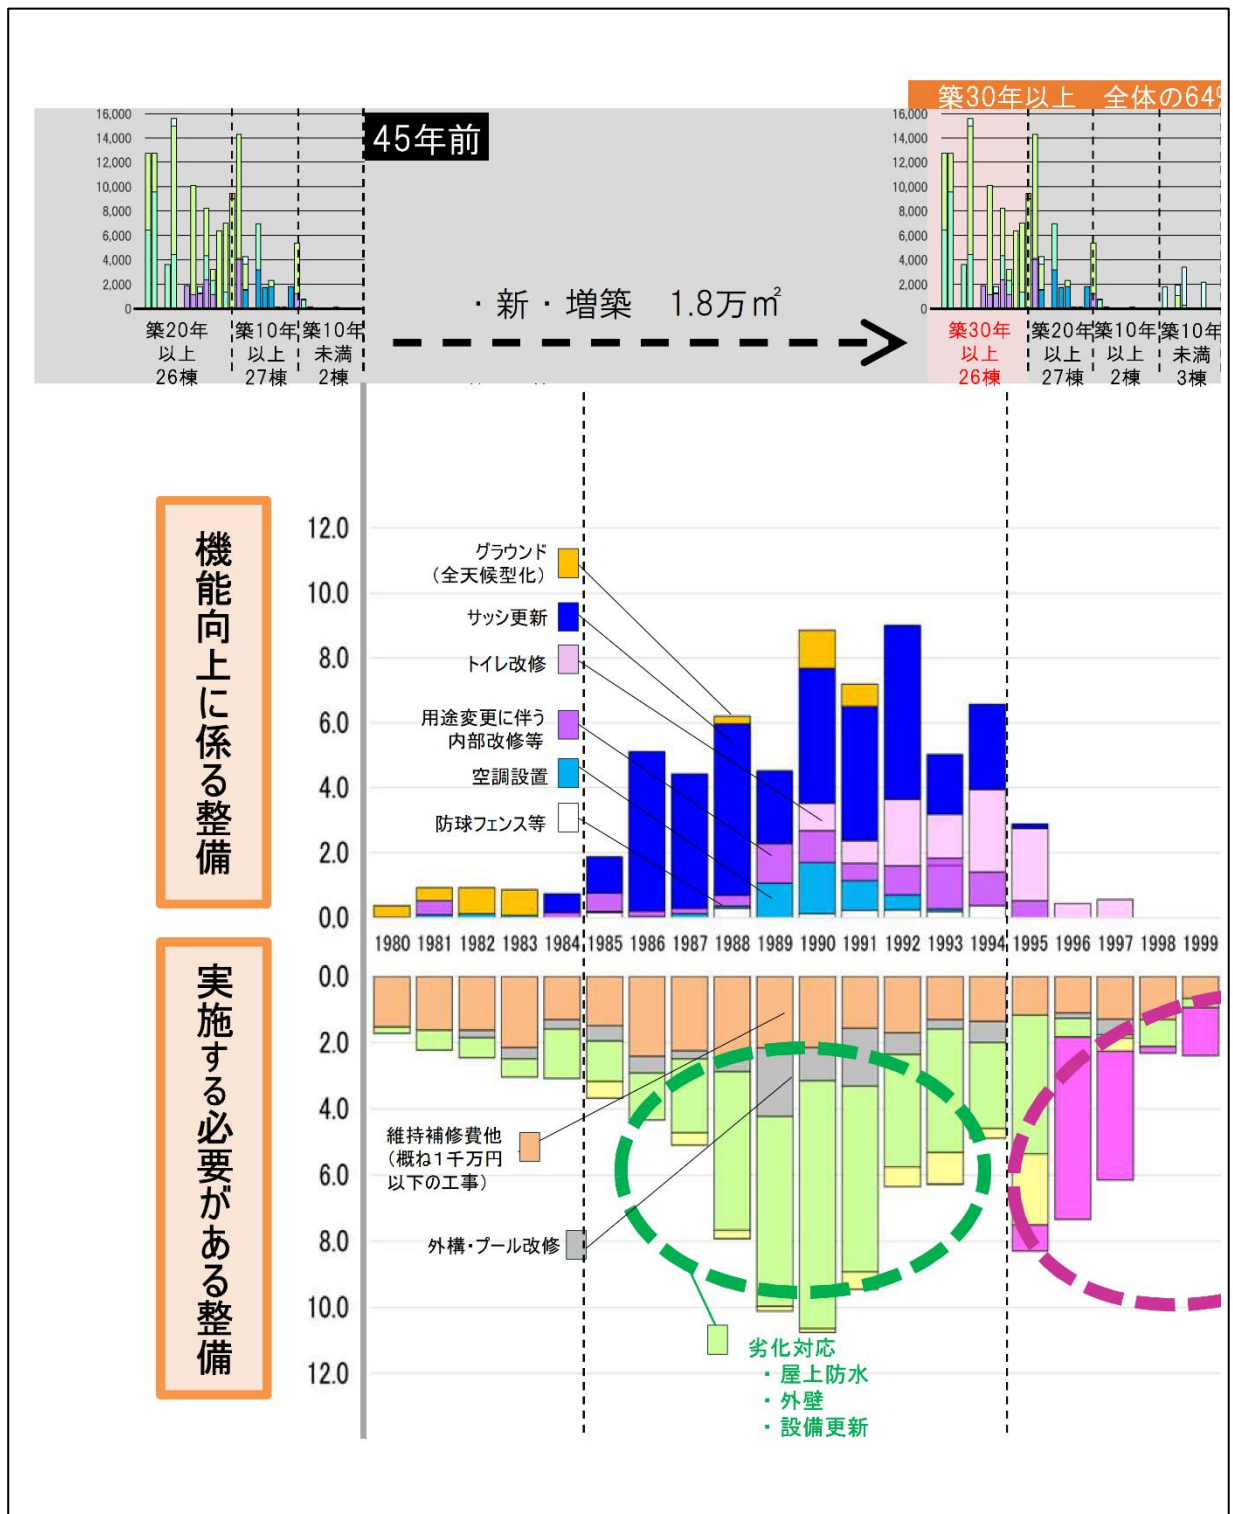
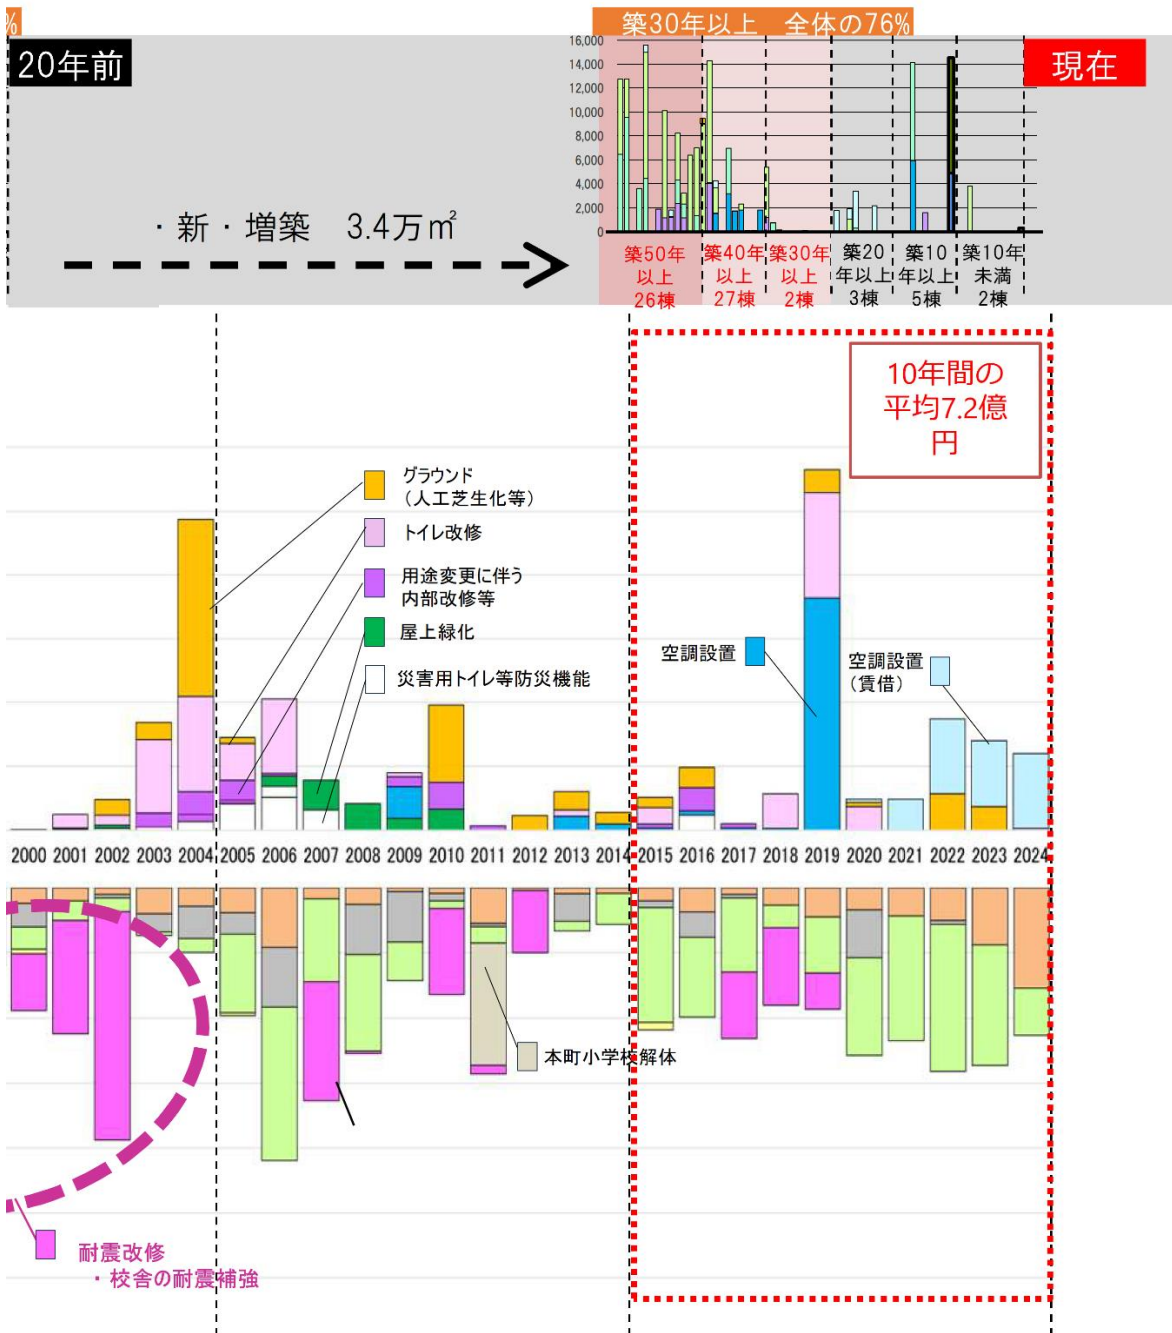
【図表 3-16 これまでの修繕・改修実績額（新築費以外）】

30～45年前には、機能回復と機能向上を合わせた長寿命化改修が実施（年 9.0 億円）されていました。20～30 年前では、機能向上としては、トイレ改修、グラウンド人工芝生化及び耐震改修が機能回復のための改修と合わせて実施されていました（年 6.9 億円）。直近 10 年間では、機能回復工事（部位改修）と空調の設置・賃借料が中心（年 7.2 億円）となっており、新築費を合わせた直近 10 年間の実績は年 19.4 億円となっています。
