## 玉川上水・野の花だより No. 3 2

400年の雑木林（明治神宮御苑：井伊家下屋敷に起源）

石川 幹子

2026年 7月26日

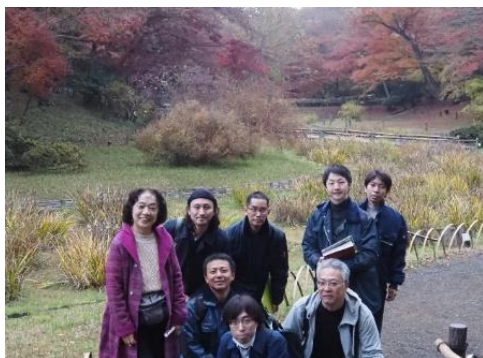
写真1 明治神宮・御苑（秋）・学習会

この視座にたち、この間、日本イコモスと渋谷区は、玉川上水に隣接する明治神宮内苑にある、井伊家下屋敷に起源を有する「武蔵野の雑木林」の研究を続けてまいりました。写真1は秋の風景、写真2は猛暑の中の雑木林の風景です。玉川上水緑道整備に繋がる深い叡智が、ここに眠っています。

400 年の雑木林で、良好に維持継承されてきているエリアが、菖蒲田（元・水田）から緩やかな斜面へと連なる落葉広葉樹林です（写真 1、2、11）。このエリアは、二の丸雑木林で御紹介した「落葉広葉樹林及び林縁のエコトープ」に相当するもので、園路に沿って日当たりのよい草地があり、ムラサキシキブ、ヤマブキ等の灌木、イロハモミジの亜高木、そして背後のコナラやイヌシデの林に連なっています。写真 11 の中央の草地には、早春には、森の妖精であるカタクリが咲き、エビネ、シュンランもみられます（写真 12）。

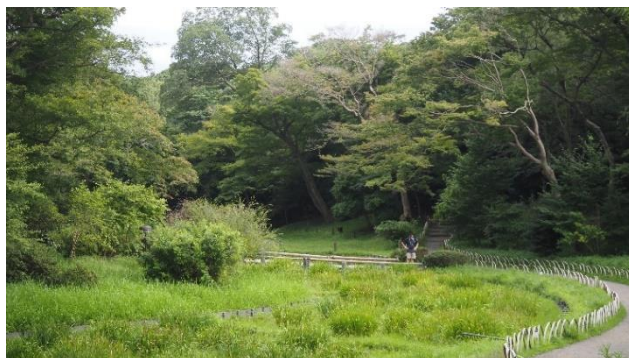
写真2 明治神宮・御苑（夏）

（写真1と、ほぼ同じ場所）

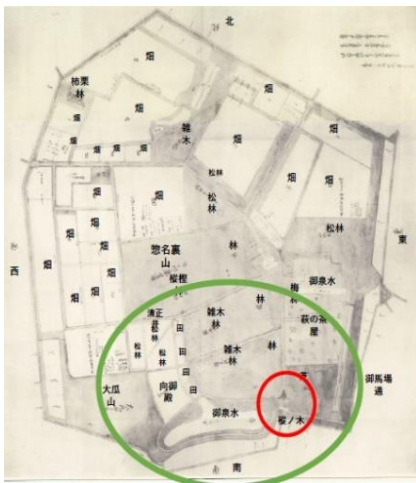
図2 千田ヶ谷御屋敷

図 2 は、明治神宮が所蔵しておられる井伊家下屋敷の古図です（千田ヶ谷御屋敷と記載されています（地名は古図の名称。図中の文字は、筆者が書き添えたもの））。

南端に現在の南池である「御泉水」があり、右手には代々木の地の由来となった巨大なモミノキの木が、当時の古図としてはめずらしくイラスト風に描かれています（図 2 赤丸で表示）。御泉水は林泉の構成上、最も重要なもので不老不死の仙人が住むユートピア思想の源流となるものです。御泉水の東部に御殿と萩の御茶屋があり、前面は芝生となっています。雑木林と記載された明るい杜が連続しており、御泉水の西南部には、向御殿と一面芝生で覆われた大瓜山があ

りました。谷津田が細長く貫入しており、当時は水田として使われていました。最奥部の清正井の背後は、現在の御社殿の杜で、図面には「惣名裏山」、樅檜林（モミカシリン）と記載されており、不毛の原野ではなかったことがわかります。現在の宝物殿前の芝生広場のエリア、及び現在の苗圃のエリアは、広大な畑となっており、果樹園として柿栗林もみられ、燃料用とみられる雑木、松林が分布していることがわかります。現在、このエリアには内苑で唯一の竹林があり、戦前までには、皇室用の筍（タケノコ）が献上されていたと記録されており、武蔵野の杜の四季折々の風物が、土地利用の中から読み取ることができます。

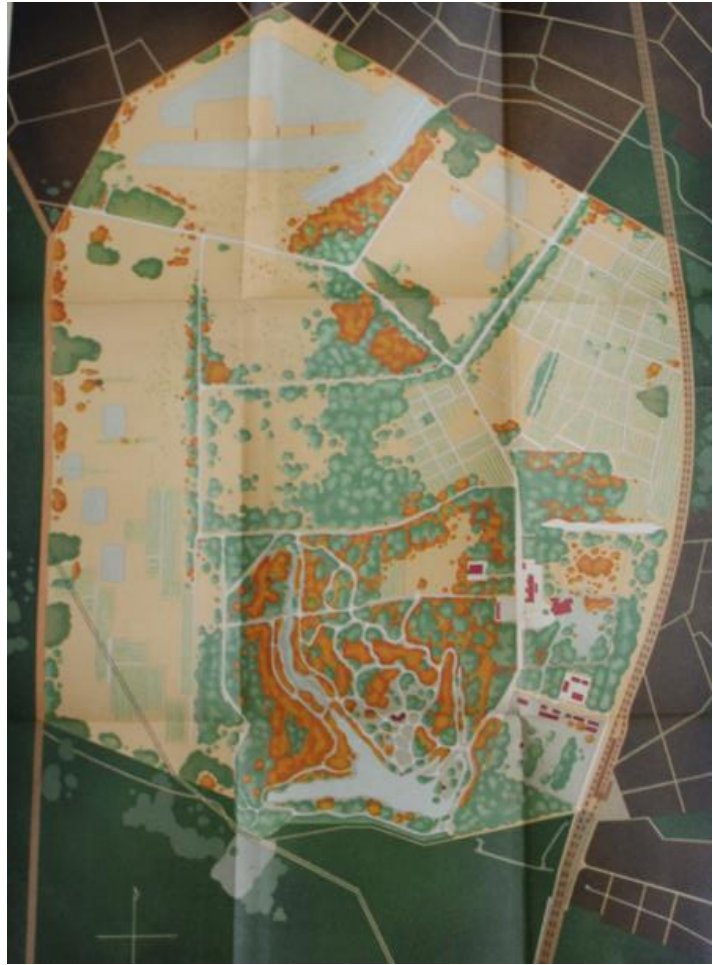
図3 南豊島御料地（大正4年）

当時の、武蔵野の風情、なだらかな起伏の丘が続いている様子が手に取るように描かれており、梅・桜・萩・キノコ狩り等、多くの人々が訪れていたことがわかります。このように井伊家下屋敷は、モミノキの見物や武蔵野の四季折々の自然を楽しむことのできる「共楽の地」、すなわち今日の「公園」のようなものであったことがわかります。明治期になり、この林泉は、皇室苑地となりますが、江戸期から継承されてきた風景を伝えるものが、明治神宮造営の前に作成された「南豊島御用地図」（図3、大正4年作成）です。

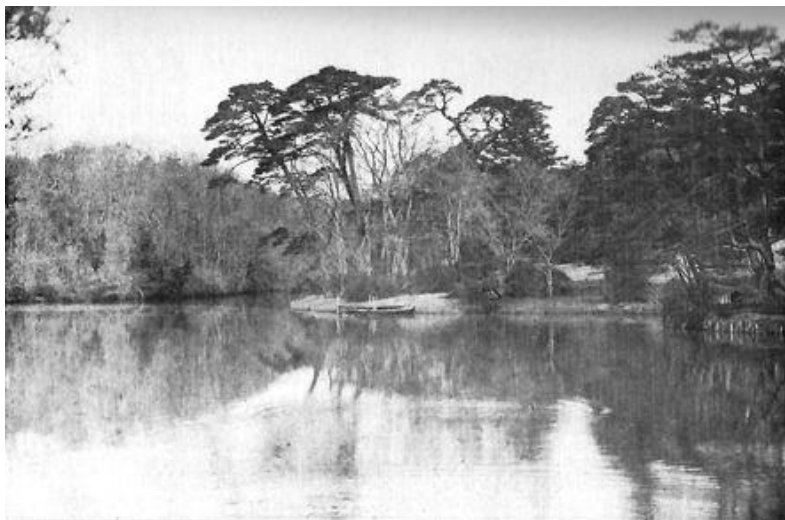
写真3 南池から御苑をのぞむ

写真3は、南地から対岸を望んだもので、池畔の松は、井伊家由来のもの、背後に明るい雑木林が連なっていることがわかります。

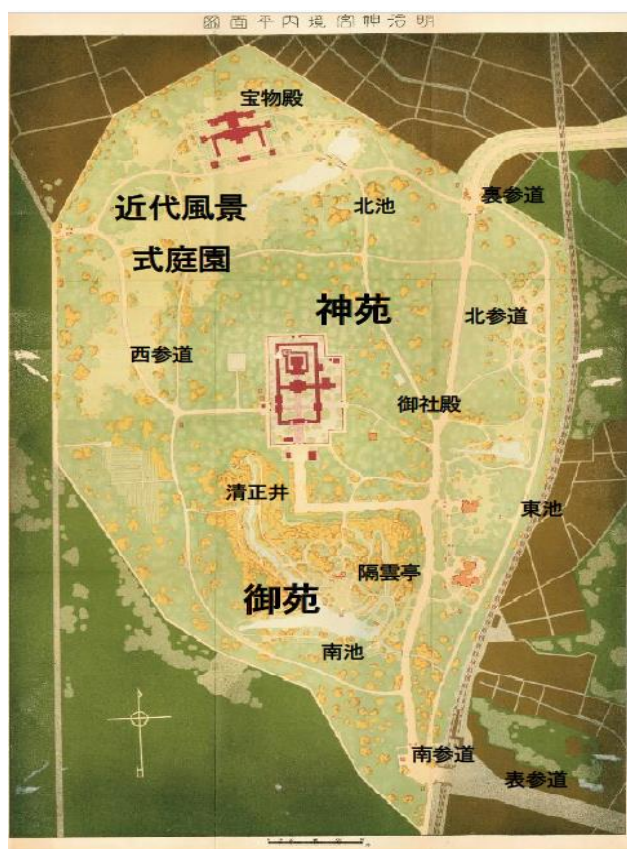
図4 明治神宮境内平面図

明治神宮内苑の造営にあたっては、将来計画図が作成されました。今日のマスタープランに相当します（図4）。これを踏まえて、場の特性に応じた施工計画として「林苑事業区」（図5）が定められ、杜づくりがおこなわれました。百年の杜計画（図6）は、御社殿を取り囲む第一区です（写真6）。その背後には、人々の憩いの場としての、イギリス自然風景式庭園の様式を規範とした「代々木野自然風景式庭園」（整備前：写真7、現在の芝生広場：写真8）が創り出されました（第3区）。井伊家以来の雑木林である御苑は、第7区で手厚く保全されました。

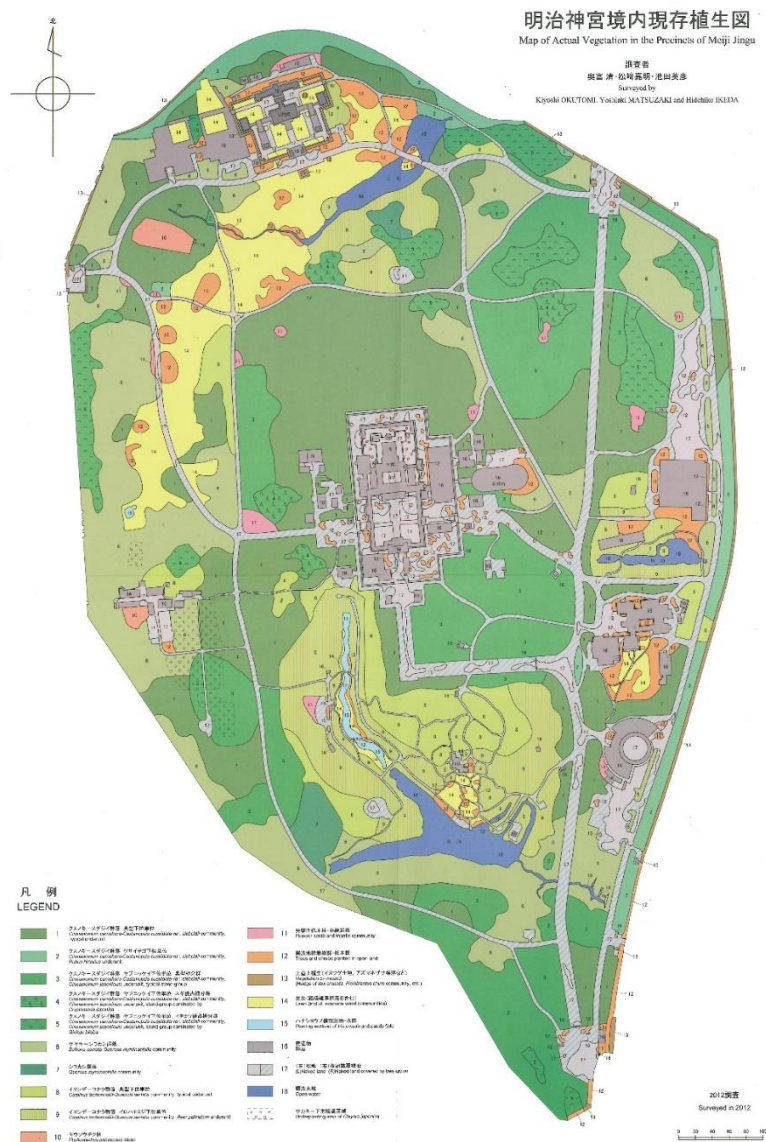
図7 明治神宮内苑現存植生図（平成25年）

図7は、鎮座百年を記念して実施された『第二次明治神宮境内総合調査報告書』（平成25年9月）に掲載されている「現存植生図」です。森林群落は10種類に分類されており、御社殿や参道を取り囲む常緑広葉樹林（クスノキースダジイ群落、図面で濃い緑色）は約29.1ha、御苑を中心とする落葉広葉樹林（イヌシデーコナラ群落、ケヤキーシラカシ群落、図面で黄緑色）は約17.8ha、この他にモウソウチク林0.3haとなっています。

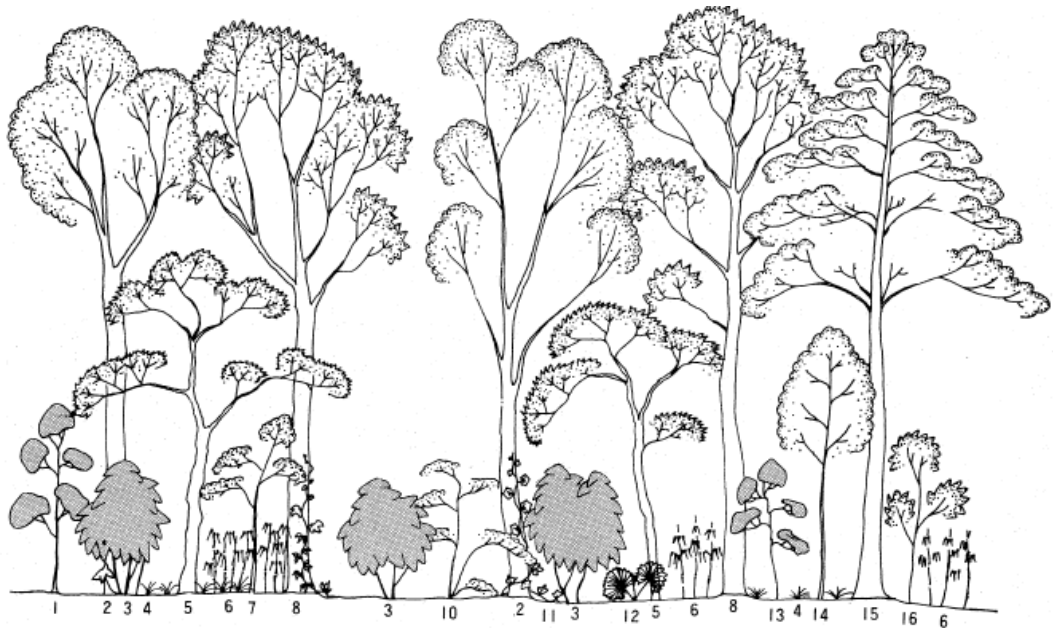
図8 イヌシデーコナラ群落

御苑の南池を取り囲む一体は、イヌシデーコナラが優先する落葉広葉樹林で、ケヤキやシラカシが混在します。1980 年に行われた『明治神宮境内総合調査』でも、同様に分類されています。上層木が落葉広葉樹であるため、林内は比較的明るく階層性があり、亜高木には、イロハモミジ、コブシ、ウワミズザクラ、ミズキ、低木層には、アオキ、ムラサキシキブ、ヒサカキ、地被には、ジャノヒゲ、キズタ、テイカカズラ、ヤブコウジ等が分布します（図8）。

Fig. 15. イヌシデーコナラ群落断面模式

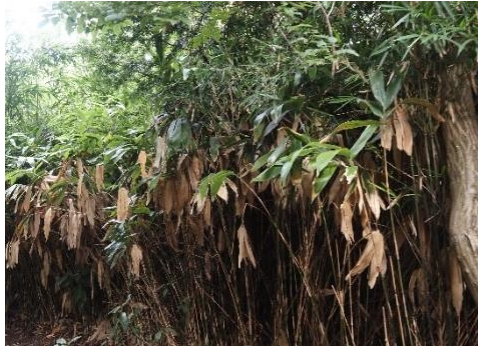
井伊家より 400 年、この雑木林が継承されてきた理由は、「萌芽更新」といって、定期的に伐採が行われ（40～50 年のサイクル）、切り株から新しい若木の成長を促し、森の更新が行われてきたことによります。しかし、近年は管理が放置され（写真9）、また、萌芽更新が行われなくなったことにより、落葉広葉樹林は大きな変貌を遂げています。更に、2020 年代にはいり、全国的に猛威を振っているカシノナガキクイムシが媒介する「ナラ枯れ」により、御苑の杜も甚大な被害を受けています（写真10）。

写真 9 管理が放置された樹林地  
2026 年 7 月 25 日

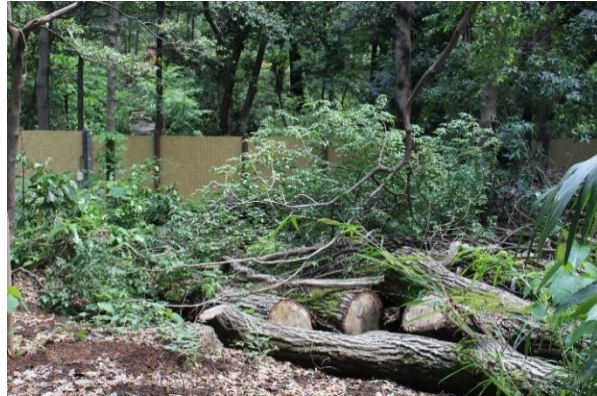
写真 10 ナラ枯れにより被害を受けた樹林地  
(清正井の背後、2024 年 5 月 2 日)

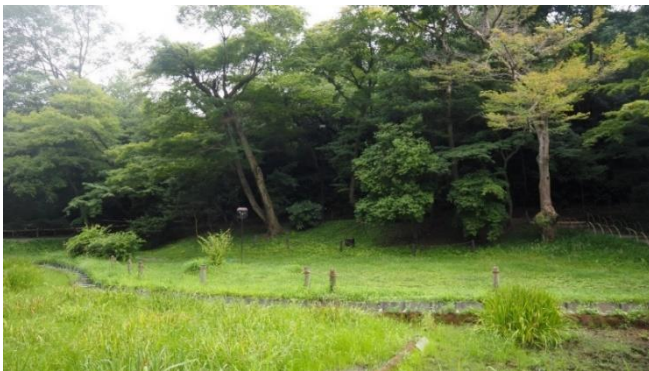
このエコトープの幅員は、25～30m ほどであり、四季折々の野の花の咲く玉川上水緑道の整備に向けて、参考にすることが可能です。

写真 11 明治神宮御苑における落葉広葉樹林  
・林縁のエコトープ 2026 年 7 月 25 日

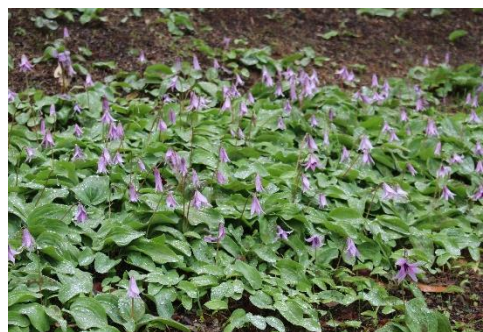
写真 12 落葉広葉樹林の林床に咲く  
カタクリ 2024 年 3 月 25 日
